WaterPlus – Vesistöjen puhtautta uusien menetelmin

Jatkuvatoiminen vedenlaadun seuranta Mikkelissä

Tutkimuswebinaari 22.11.2023

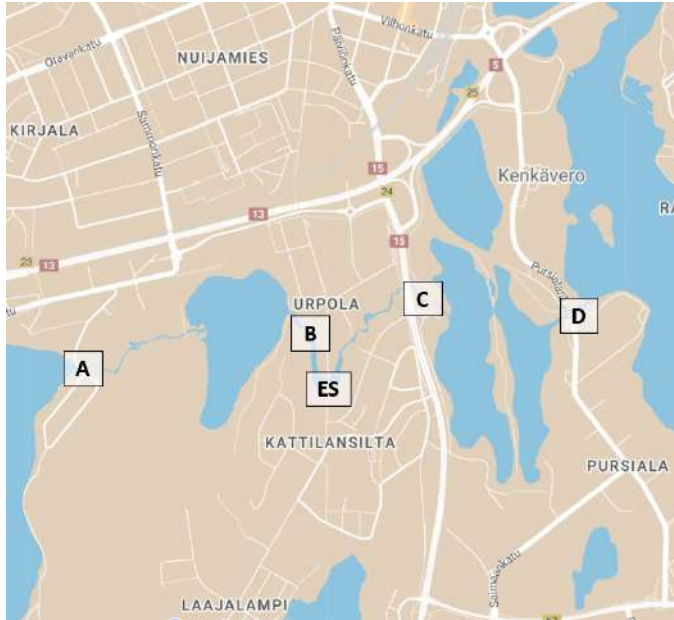
5 jatkuvatoimista vedenlaatuasemaa

- 4 kpl Xamk YSI EXO (A-D)
- Syke Envistation (ES)
- Pisteiden A ja D välillä noin 2,5 kilometriä jokea pitkin
- Mittaukset touko-lokakuu

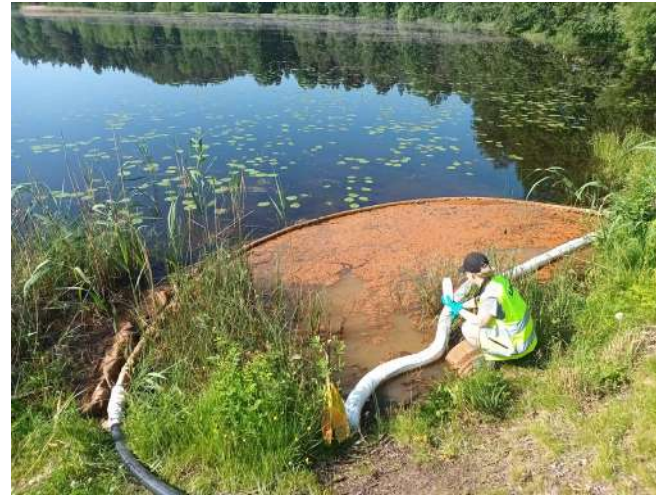
Kenttämittauspiste 4,
Saimaanportin koulun rakennustyömaan
hulevesiallas.

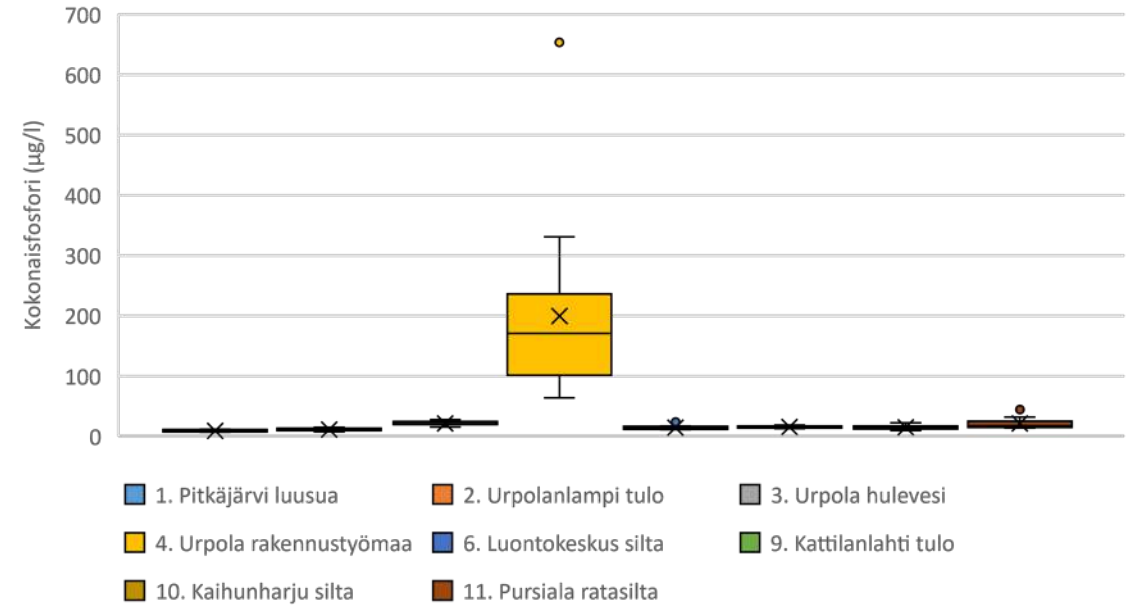
- Kokonaisfosforista 13 kertaa näytteet 21.6-13.9.2023
 - Viikoittainen seuranta
- Pieni kasvu (9 µg/l – 14 µg/l) joen myötä kulkiessa.
 - Hulevesialtaalla ylivoimaisesti suurimmat pitoisuudet (ka. 200 µg/l)
 - Ei kuitenkaan näyttäisi vaikuttavan jokiveteen merkittävästi

13 Kok.P näytettä, kaikki pisteet

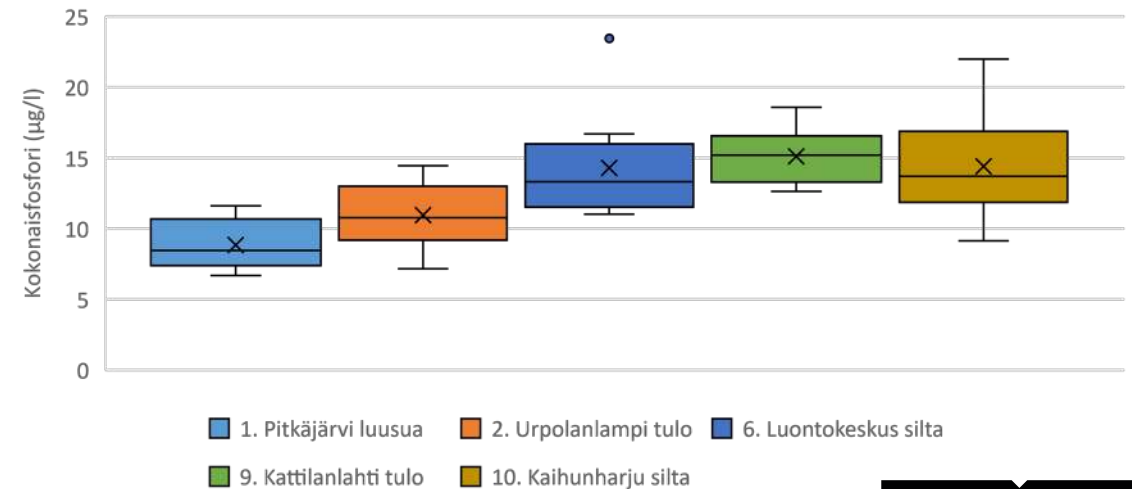
13 Kok.P näytettä, jokipisteet (ilman pistettä 3, 4 & 11)

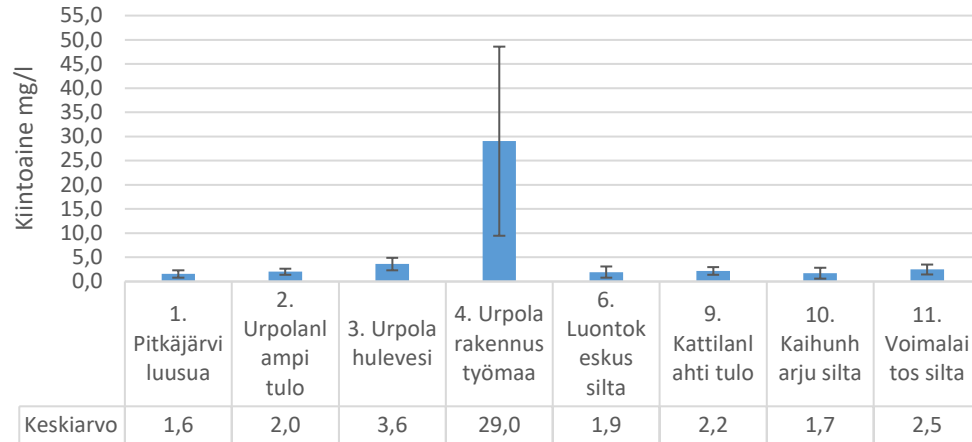
Kiintoaine mg/l, keskiarvo 19 näytettä

- Kiintoaineessa jokipisteissä ei merkittävää kasvua
- Hulevesialtaalla kymmenkertaiset lukemat
 - Ei havaita kasvua seuraavilla pisteillä

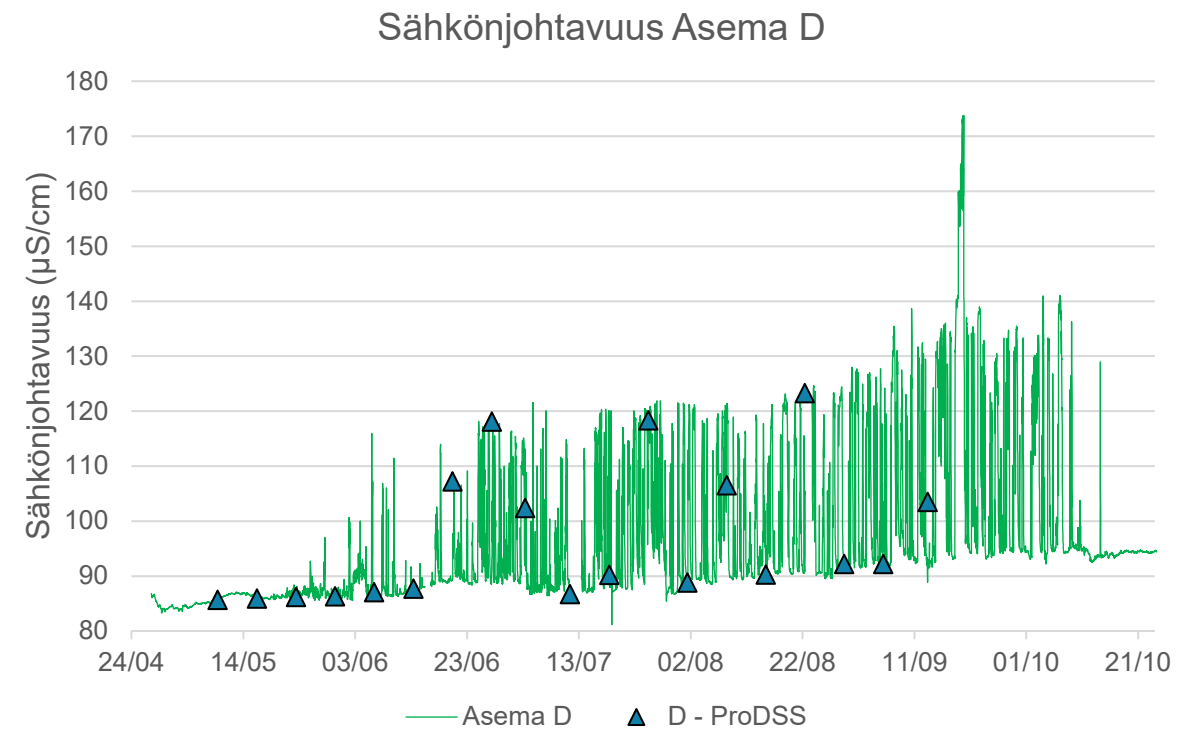
Takaisinvirtaama Pappilanselältä Pursialanlahteen

- Asemalla D havaittiin takaisinvirtaamaa
 - Vesi virtaa Pappilanselältä takaisin Pursialanlahteen
- Näkyy selvimmän sähkönjohtavuudessa
- Ei havaita kenttämittauspisteellä 10.
 - Vaikutus näyttäisi olevan paikallista

- Tarkoista virtaamamääristä tai takaisinvirtaaman aiheuttajasta ei ole tietoa.
 - Selvitys vaatii lisätutkimuksia

- Varmennukseen käytetyt kenttämittaukset osuvat täydellisesti hetkellisarvoihin.
- Pisteellä D selkeää heittelyä (Pursialan voimalaitoksen viereinen ratasilta, vihreä)
 - Tunnistettiin Pappilanselältä tulevaksi takaisinvirtaamaksi (tästä lisää myöhemmin)
- Sähkönjohtavuudessa havaitaan jokea pitkin hyvin pientä kasvua (noin 5-10 $\mu\text{S}/\text{cm}$).
 - Normaalaa kasvua alavirralla päin mentäessä sekä vuodenaikojen aiheuttamia muutoksia
 - Ei anna viitteitä ongelmista
- Muissa parametreissa (pH, happi, sameus, lämpötila) ei havaita myöskään esimerkiksi viitteitä suuremmasta hulevesikuormasta tai jätevesistä.
 - Havaitut arvot tyypillisiä pienille kangasmaiden joille

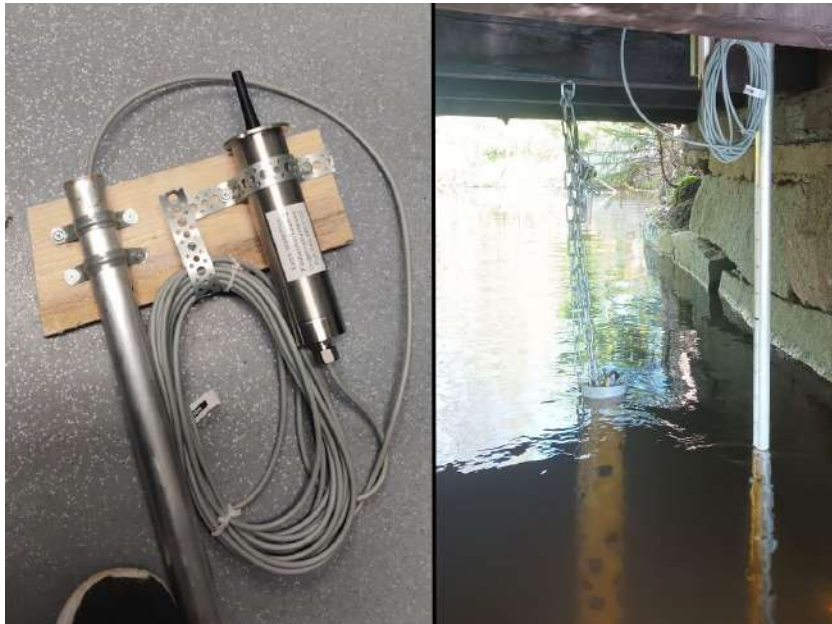
Jatkuvatoiminen pinnankorkeus

- Pinnankorkeusmittaus samassa pisteessä kuin vedenlaatumittari (Luontokeskuksen kävelysilta)
 - Keller ADT-1 lähetin + 36X-paineanturi
 - Varmennusta kaupungin pinnankorkeuden mittapaalusta
- Opinnäytetyö Panu Immonen: Purkautumiskäyrän määrittäminen Urpolanjoelle
 - Onnistui erinomaisesti, selitysaste 0,9916
- Purkautumiskäyrän avulla jatkuvatoiminen virtaama mittausajalle
 - Jatkuvatoimisesta datasta näkyy mm. vesisateiden vaikutukset

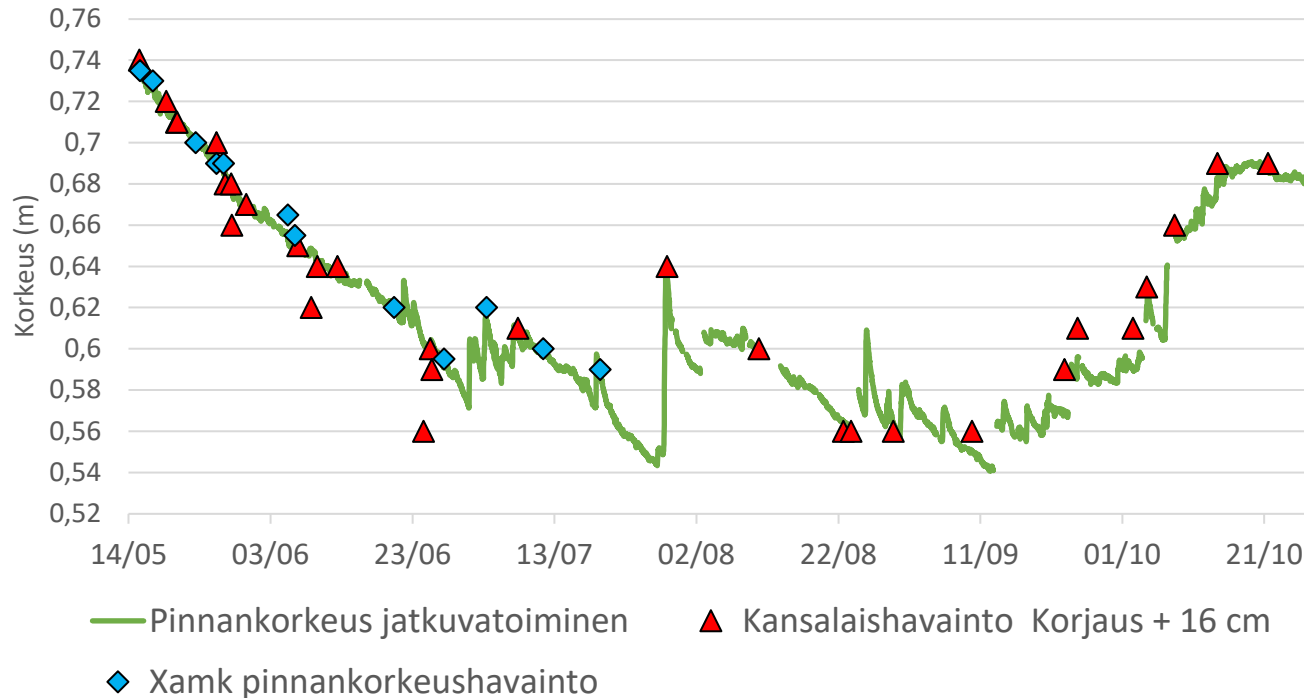
Jatkuvatoiminen pinnankorkeus ja kansalaishavainnot
