**JÄTEVESIALTAAN UUSI ELÄMÄ ÖLJYNTORJUNTA-
ALTAANA**

Kotkaan on valmistunut öljyntorjunnan testaus- ja harjoitteluallas, joka on muokattu jäteveden ilmastusaltaasta. Ilman käyttöä jäänyt infra jatkaa taas ympäristöturvallisuuden palveluksessa vaikkakin uudessa roolissa.

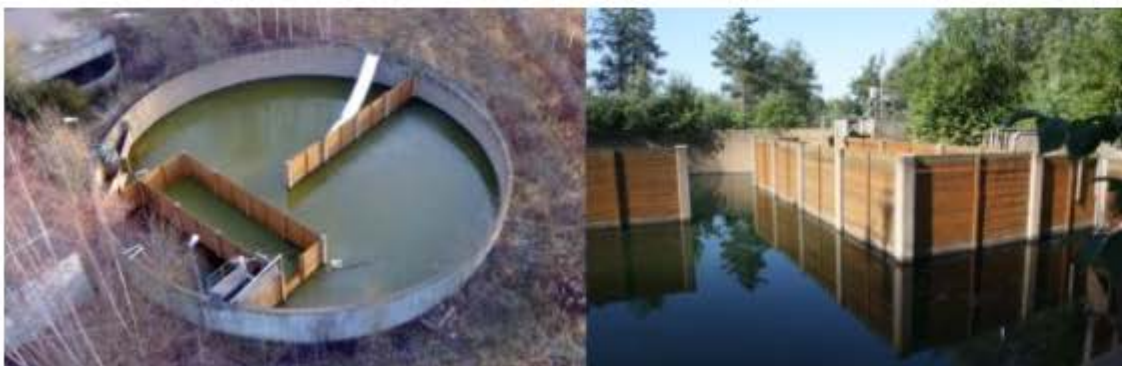
Kuva 1. Altaan muutostöiden lähtötilanne (kuvat: Harri Sane ja Justiina Halonen).

Altaan muutostyöt käynnistyivät syksyllä 2019 altaan tyhjentämisellä (kuva 1). Altaan aiemmat sisärakenteet, eli väliseinät ja ilmastuskennostot, purettiin pois ja altaan etuseinämää madallettiin 35 metrin matkalta (kuva 2).

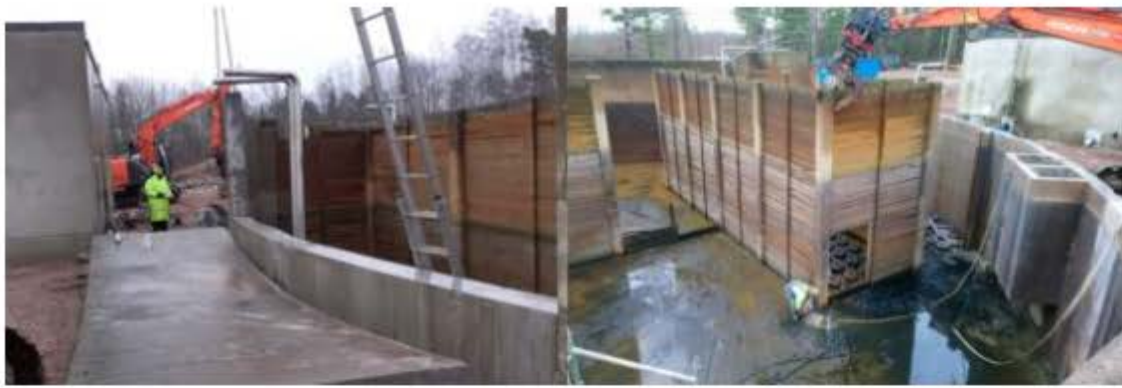
Kuva 2. Rakenteiden purkua (kuvat: Antero Myrén ja Justiina Halonen).

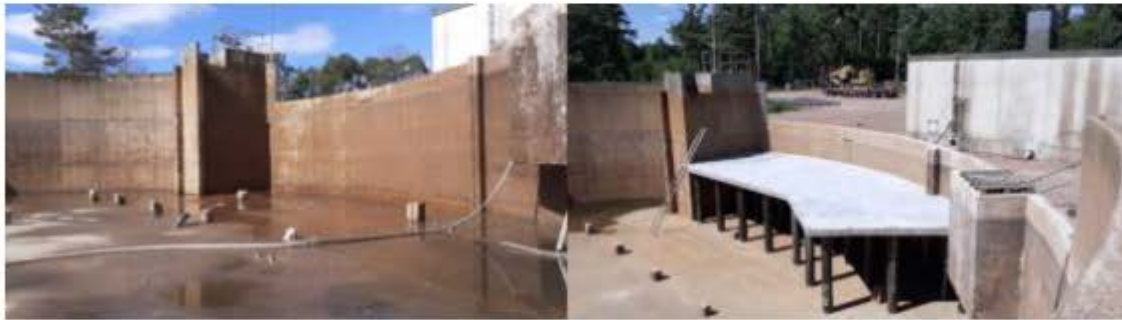
Kuva 3. Pesty allas ja uusi työskentelytasanne (kuvat: Antero Myrén).

Allas pestiin ja sen sisäpuolelle rakennettiin pilarien päälle 75 neliön taso, joka toimii työskentelytasanteena. Näin öljynkäsittelyyn liittyvät toiminnot saatiin allasrakenteen sisäpuolelle. Taso rakennettiin kemikaaleja kestävästä betonista ja suojamaalattiin. Pääaltaan suojaus öljyyntymistä vastaan toteutettiin mekaanisesti, ensin rajoituspuomeilla ja myöhemmässä vaiheessa kiinteästi asennetulla suojauksella.

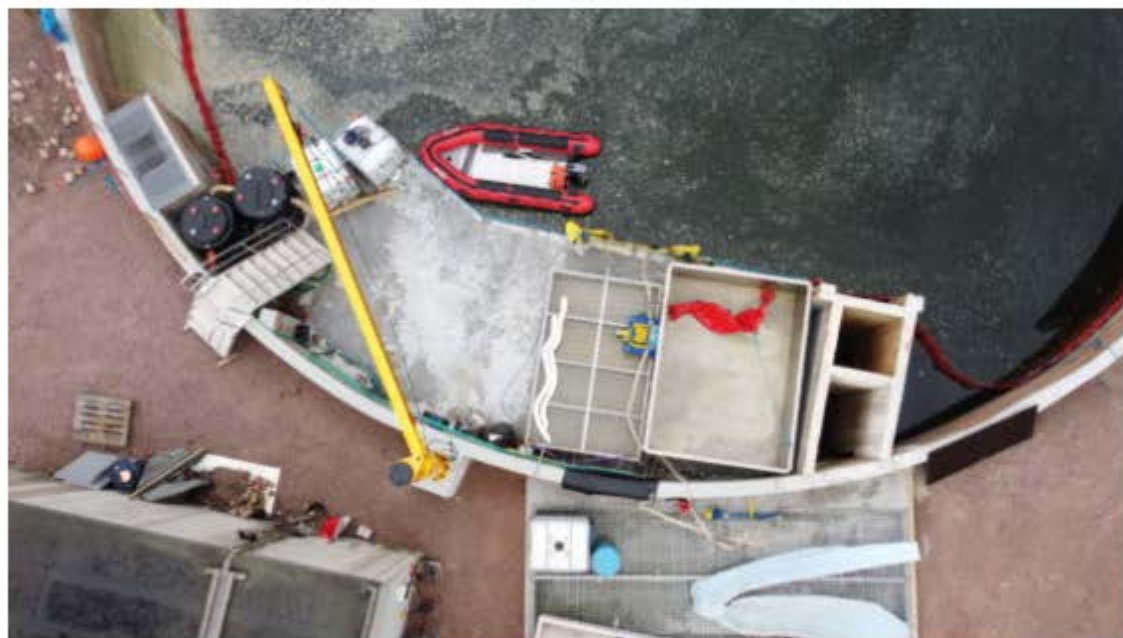
Kuva 4. Työskentelytasolla testiallas, ritilöity pesuallas ja öljynerotuslaitteisto, altaan ulkopuolella kiinteä valuma-allas ja kääntöpuominosturi. Kesällä 2021 maaperää ei vielä oltu asfaltoitu. (kuva Manu Kettunen).

Rakenteellisten muutostöiden valmistuttua alkoi alueen varustelu. Öljyntorjunnan harjoittelu- ja testaustoimintaa varten alue varustettiin muun muassa öljynerotuslaitteistolla, kääntöpuominosturilla ja välivarastointiin tarvittavilla säiliöillä varoaltaineen. Lisäksi hankittiin kolme pienempää alumiinirakenteista testiallasta ja öljyntorjunta- ja keräyslaitteita voimakoneineen. Osa puomeista, keräimistä ja käytettävistä polttoaineista saatiin lahjoituksina sidosryhmiltä. Ympäröivän alueen asfaltoinnin, sähköistyksen, kaluston varoaltaan, pesupaikan ja toimistokontin jälkeen alue alkoi jo muistuttaa öljyntorjunnan harjoituspaikkaa.

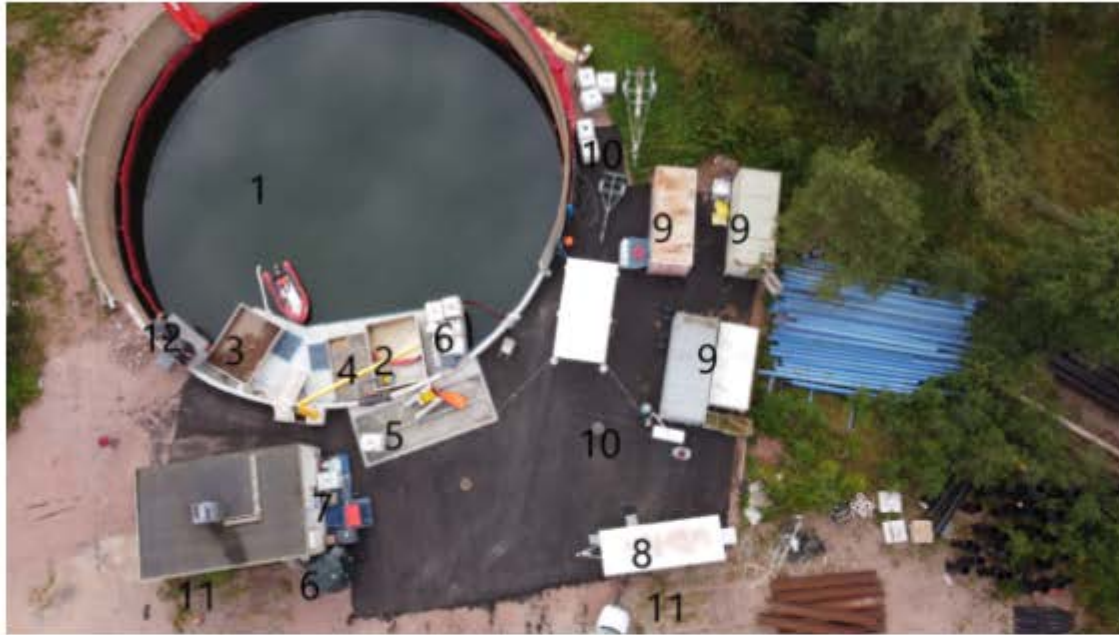
Kuva 5. Öljyntorjunnan harjoitus- ja testausympäristö ensimmäisen kehittämisvaiheen jälkeen 2021. Alueen eri toiminnot: 1) pääallas, 2) pienempi testausallas, 3) rantaharjoitteluallas, 4) pesuallas, 5) pesu- ja valuma-allas, 6) raaka-aineiden säilytys, 7) jätepiestet, 8) toimistovaunu, 9) varastokontit, 10) varikkoalue, 11) pysäköintialue ja 12) öljynerotinlaitteisto (kuva: Manu Kettunen).
